MANUTENÇÃO ESGOTO POLO DE MANUTENÇÃO DE ITAQUAQUECETUBA - OLMQ

Solução para nivelamento de poços de visita e de inspeção na Sabesp

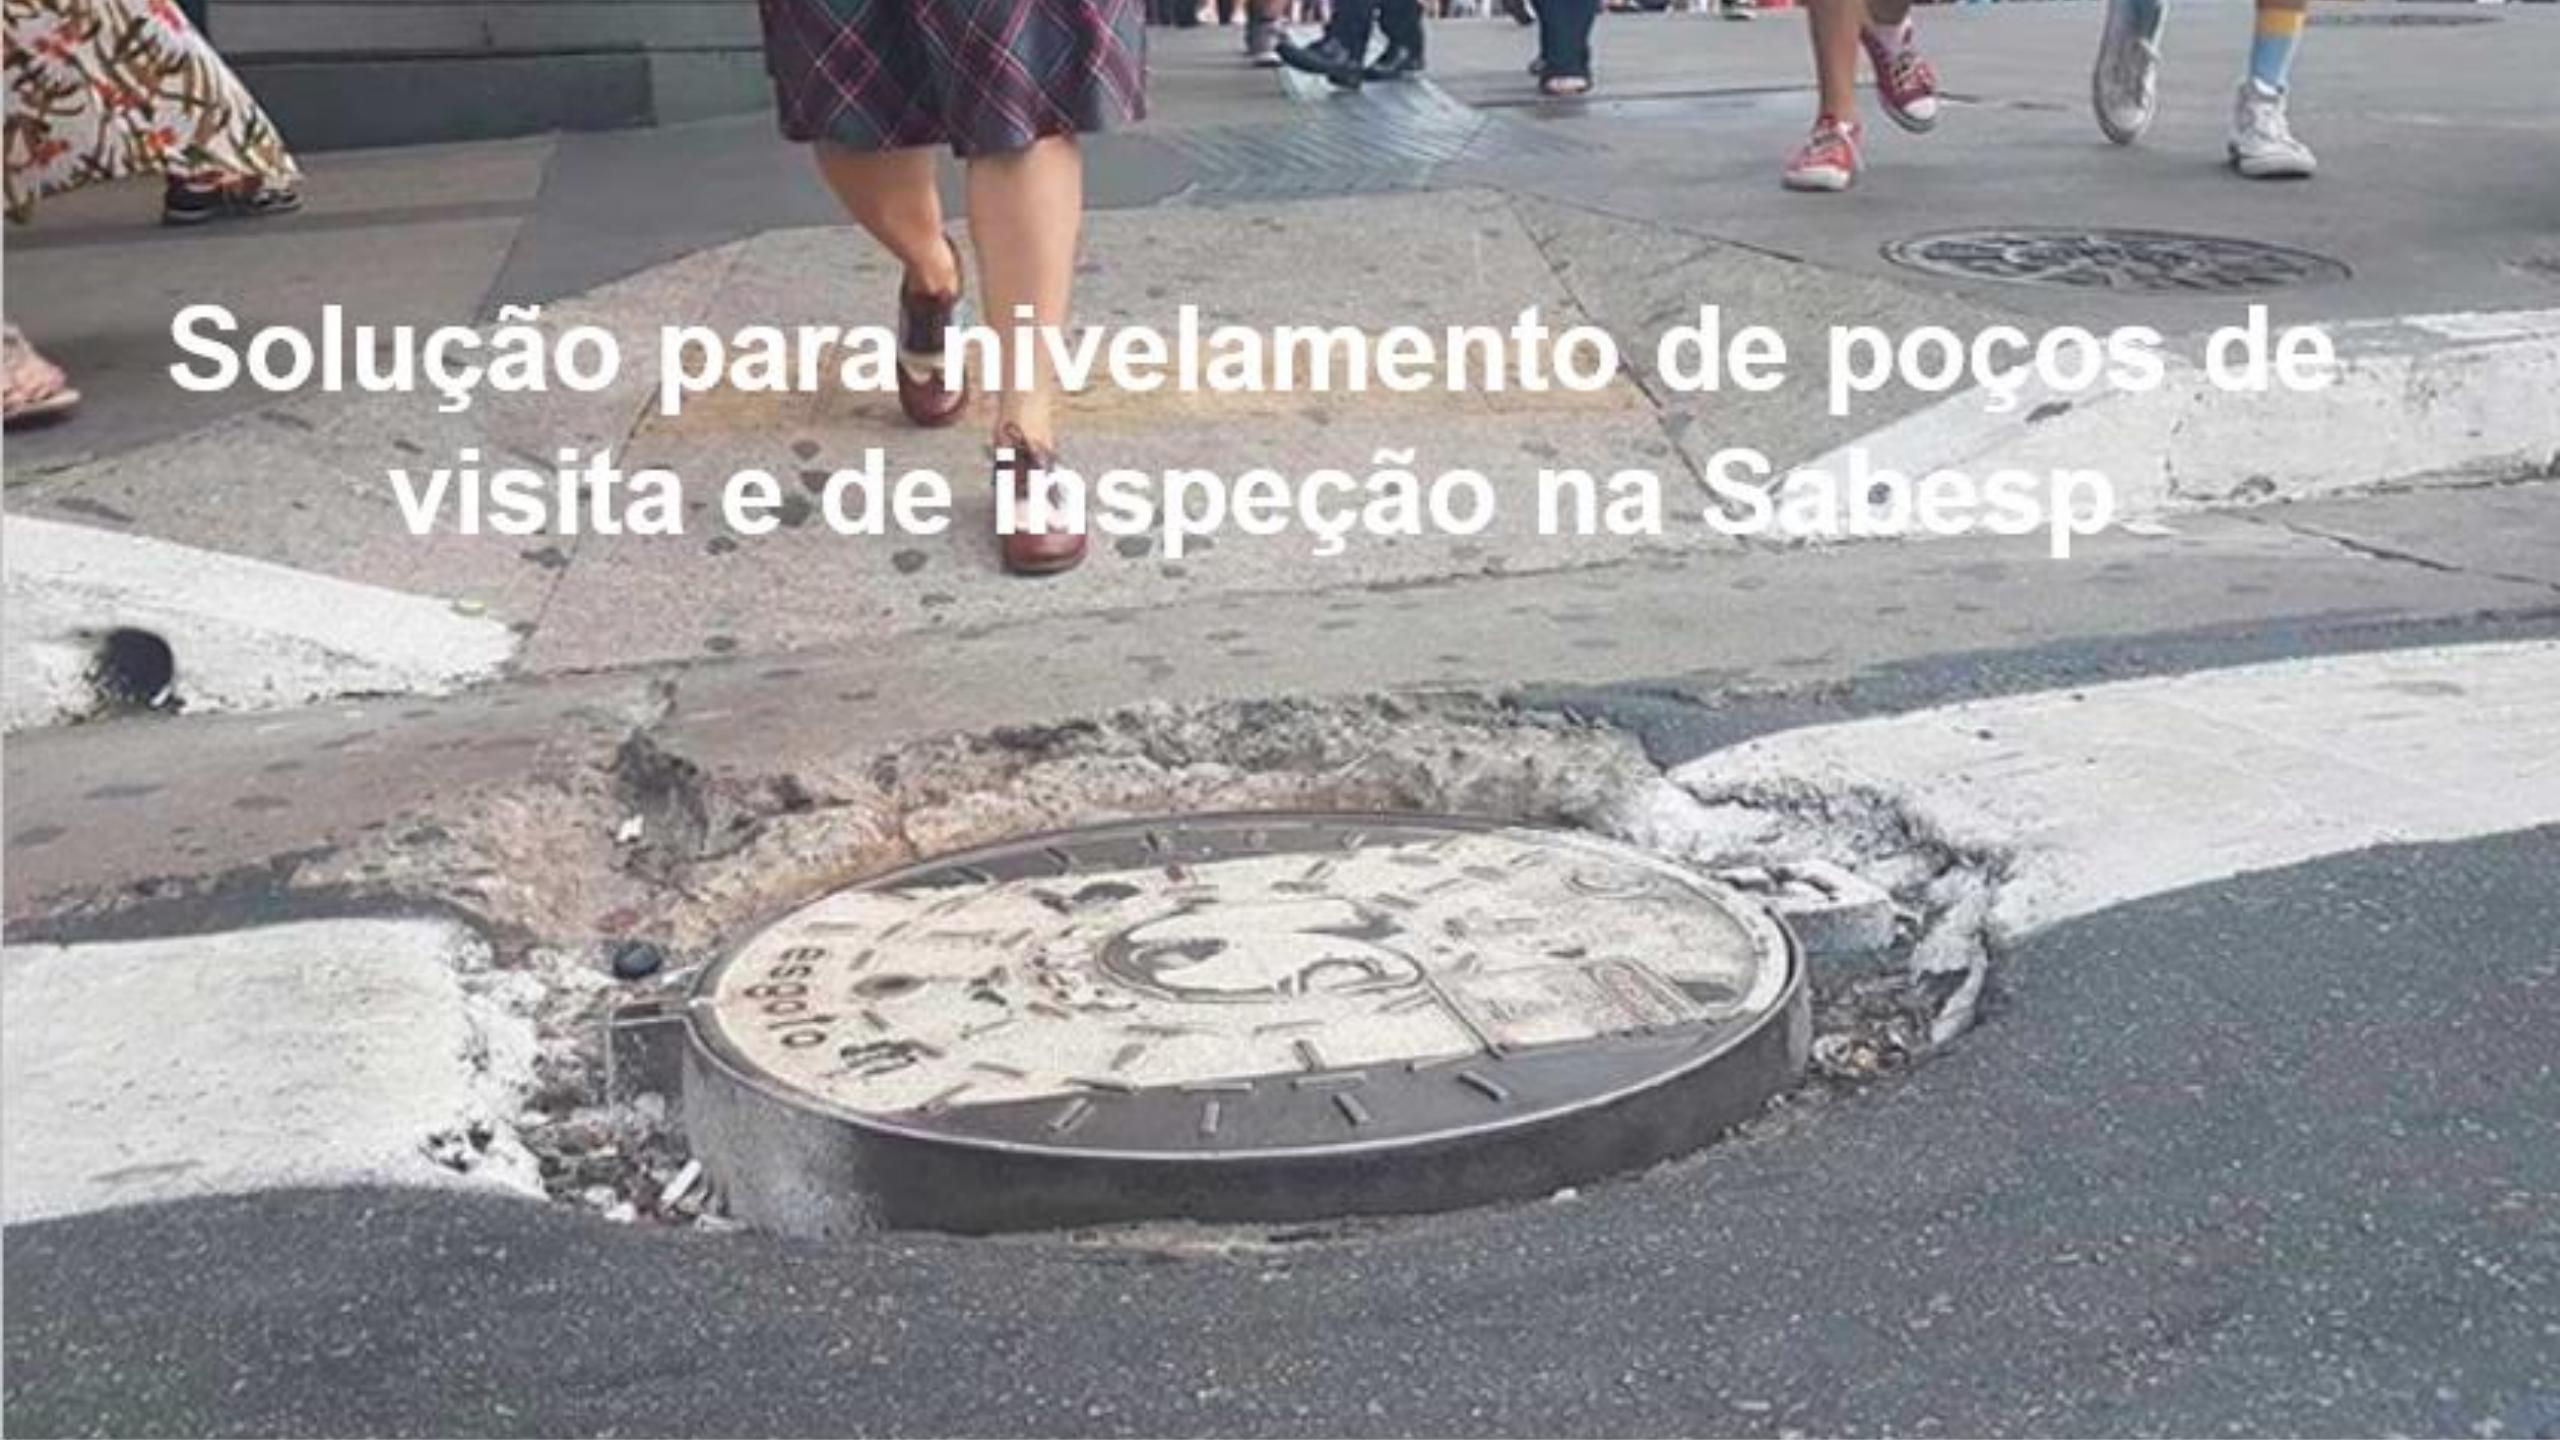
A photograph showing a person's legs and feet walking on a sidewalk. In the foreground, there is a circular manhole cover on the asphalt. The background shows other people walking on the sidewalk.

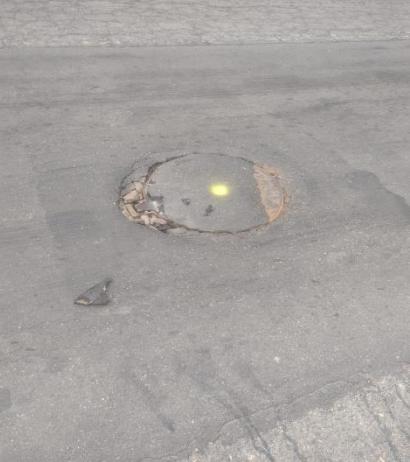
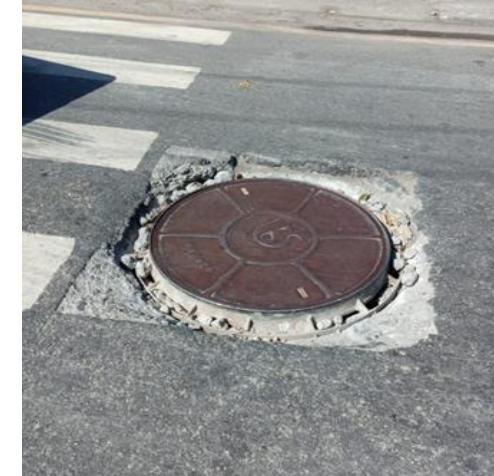
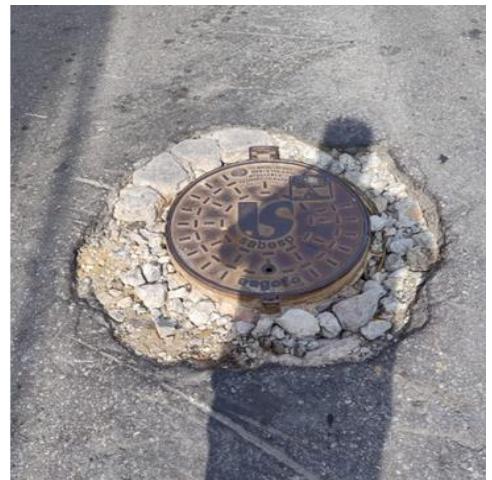
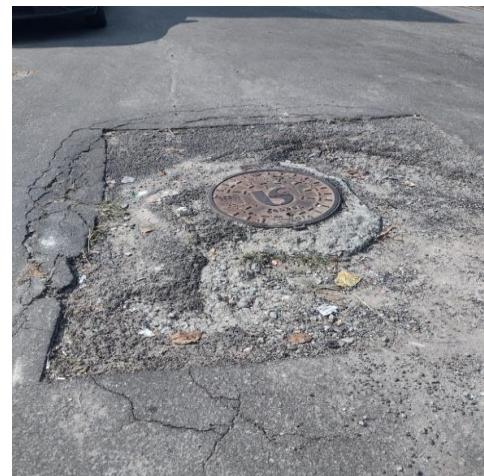
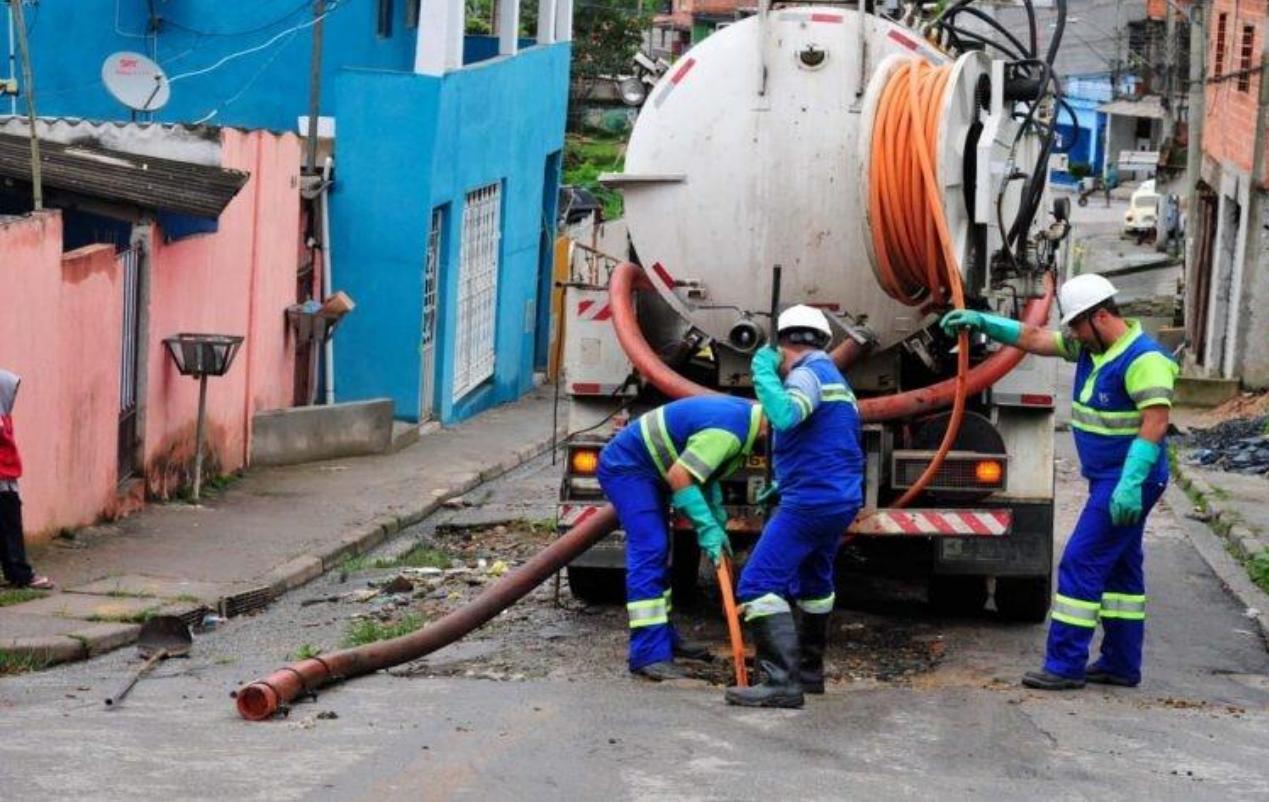
Principais patologias encontradas

O material particulado que acaba caindo dentro do poço gera obstrução aumentando a quantidade de serviços e influenciando negativamente no IORC - Índice de obstrução de redes coletoras de esgoto

Os vazamentos intensificados pelo colapso das tampas penalizam ainda mais o asfalto do entorno, agravando a situação.

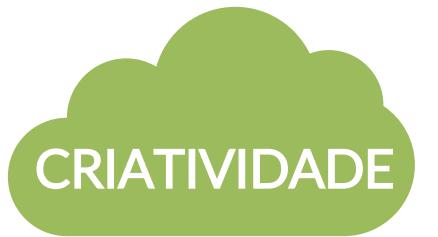
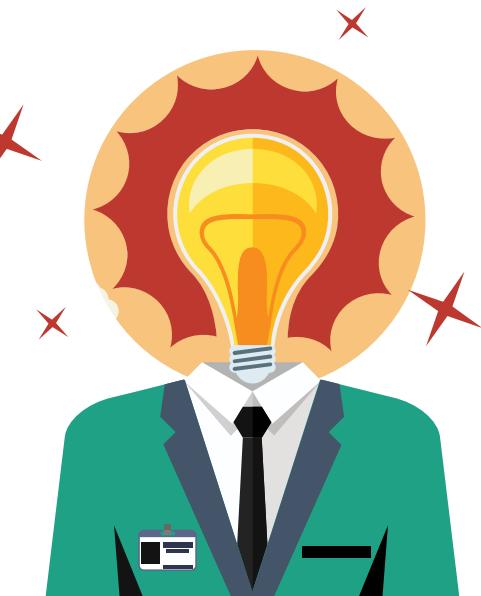
Avaliando o mercado, não foram encontradas novas ferramentas para a execução dos serviços de nivelamento, mas um novo produto.

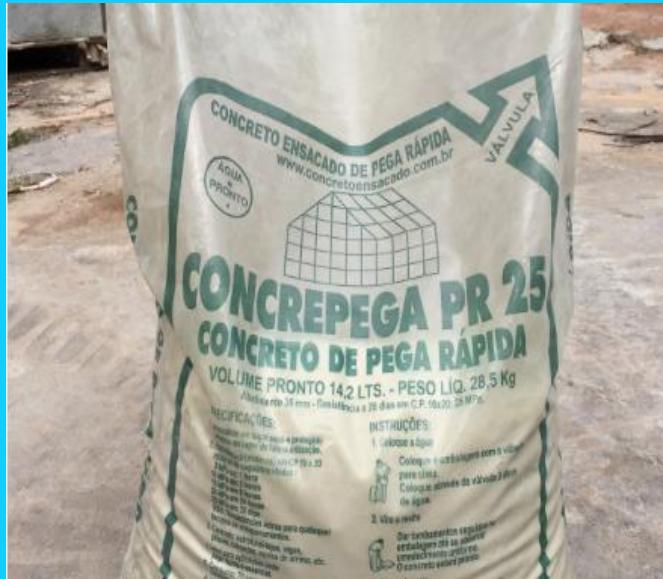
**Concreto Seco Ensacado FCK
40MPA MICRO**

Concomitante com a tarefa de aperfeiçoar os serviços de nivelamento, descobrimos a utilização do Concretion pelas equipes de manutenção estratégica, que utilizam o produto nas vias de trânsito intenso que não poderiam ficar fechadas até a cura do material.

O produto já vem pronto para uso e preparado na obra, com a adição de volume prescrito de água. A homogeneização do concreto é sugerida que seja realizada dentro da própria embalagem, evitando contaminação e ou desperdício e, portanto, em cerca de 1 minuto está pronto para ser utilizado.

As características principais do concreto seco são: Cor: Bege - Cinza; pega inicial (minutos) - 20; pega final (minutos) - 60; Resistência à compressão em uma hora (Mpa) - > 15 e em duas horas 30 (Mpa). Isso confere ao resultado final do serviço, a estabilidade e garantia de resistência a compressão.

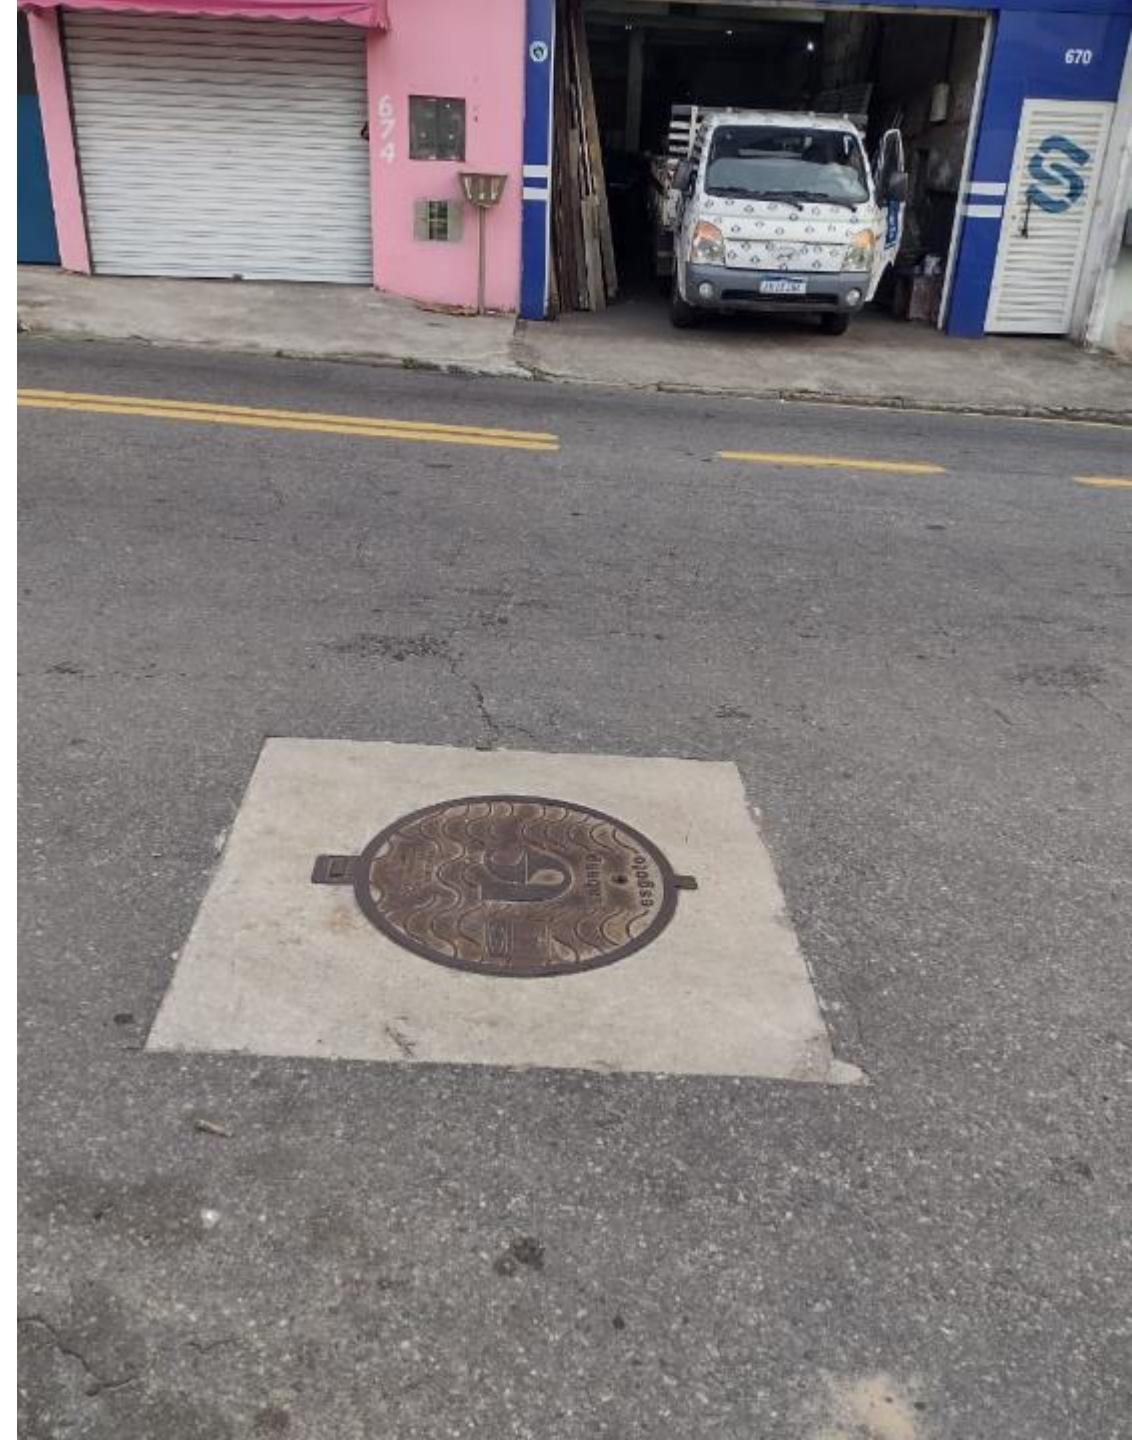
Um acabamento muito superior ao que era realizado

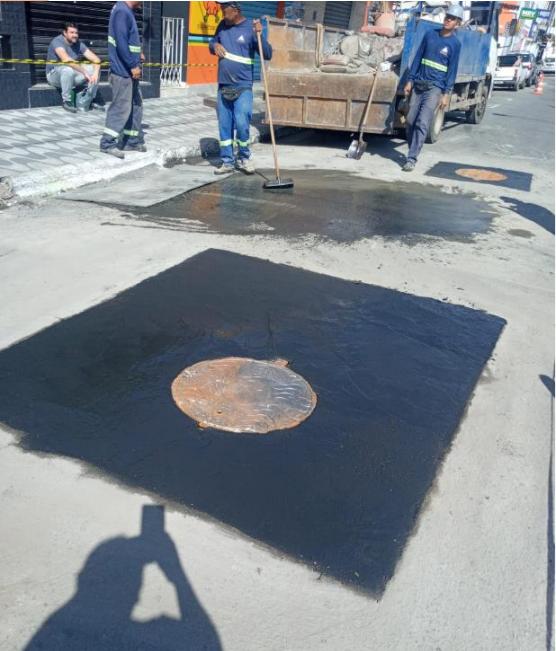
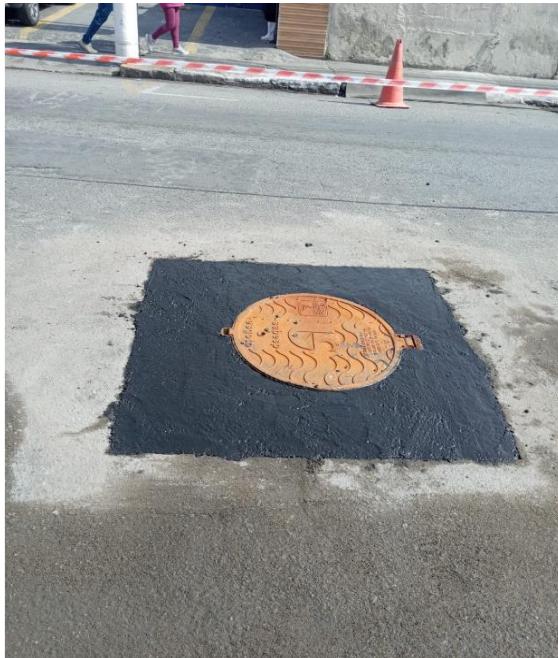
Aprimorando a execução

Para não destoar da cor do asfalto existente, passamos a aplicar pó xadrez preto a composição para testar a eficiência.

Aparentemente o pó xadrez não interferiu na eficácia do produto, mas já vi em pesquisas recentes, materiais que já vem pronto para uso na tonalidade mais próximas do asfalto.

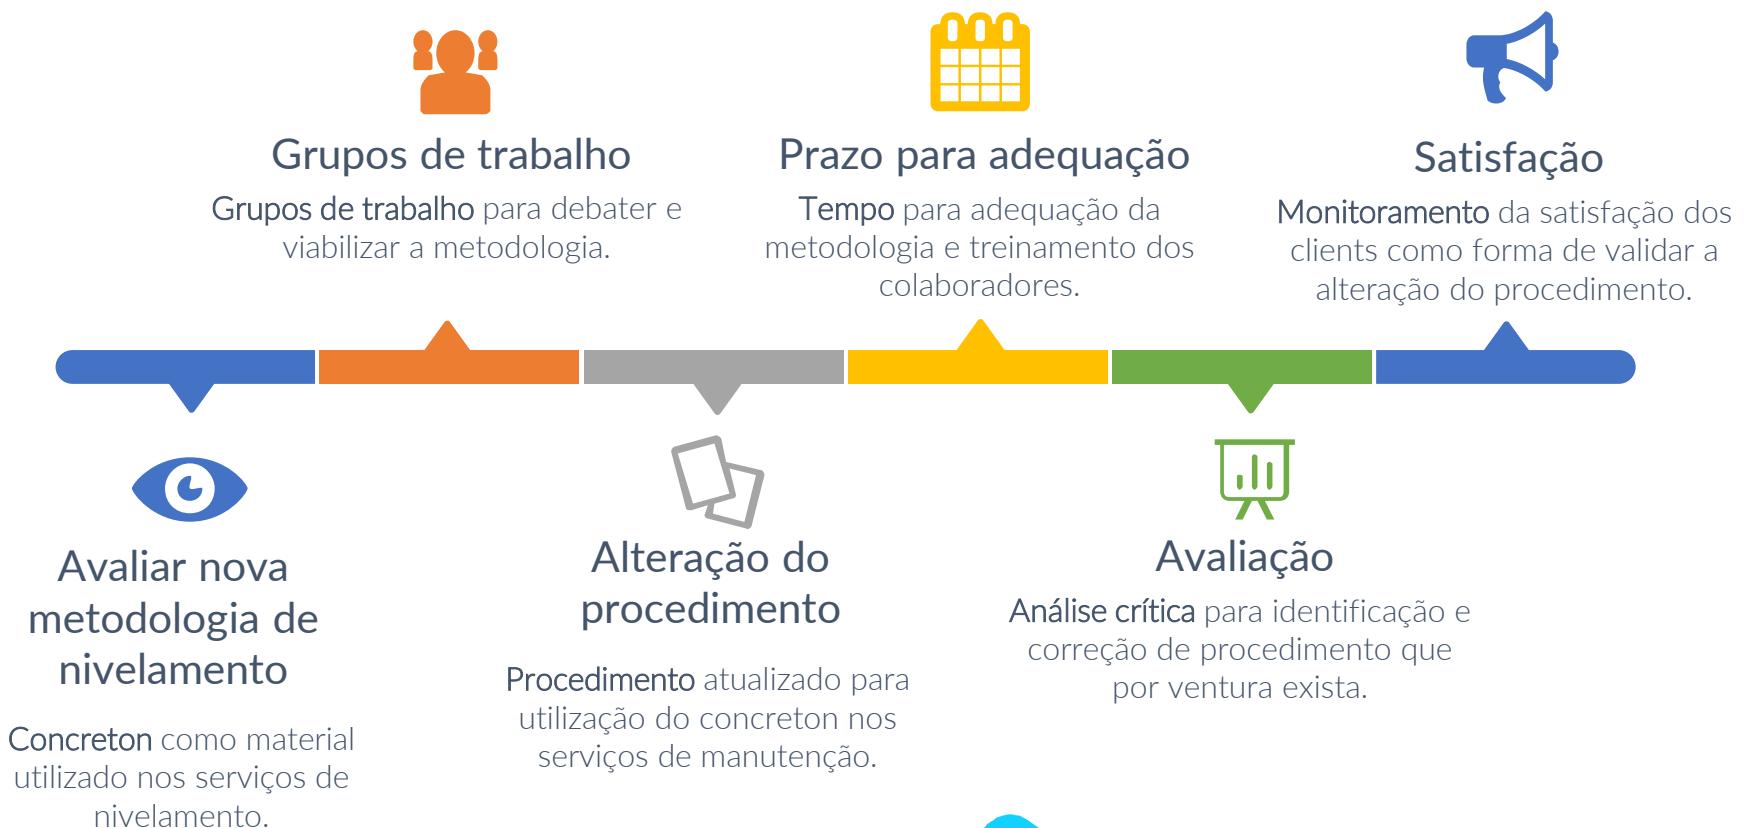
Workflow de trabalho

Etapas a serem seguidas para a modernização do procedimento
